Correction urgente de matériel médical— 2955842-05062013-003 Canule 5 mm Intuitive Surgical utilisée avec les systèmes da Vinci S, Si et Si-e

Addendum au manuel d'utilisateur concernant les instruments et accessoires pour le processus modifié de vérification des canules 5 mm

Correction urgente de matériel médical — 2955842-05062013-003

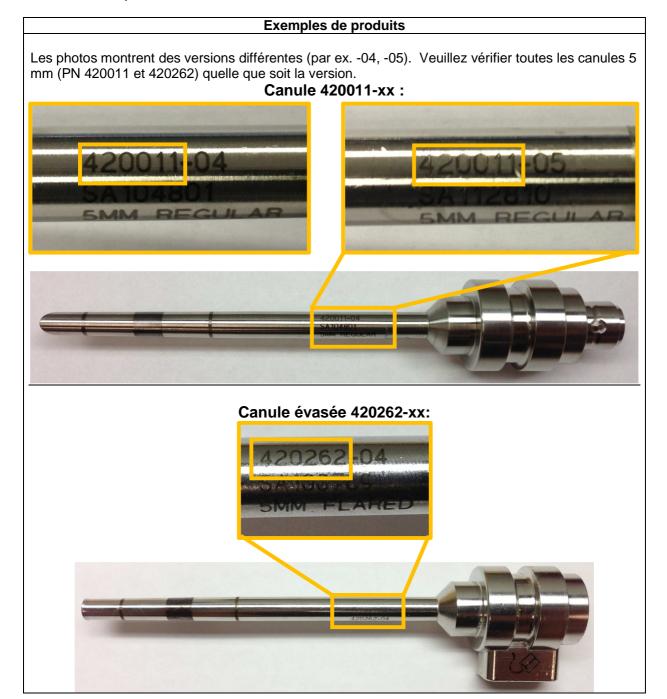
La référence et la version du produit sont imprimées sur la tige de la canule comme indiqué ci-dessous. Les références des produits à vérifier sont 420011 et 420262.
